# NTA8060 BOUWKUNDIG RAPPORT

**Onbekend 1**  
**1000AA Onbekend**

Rapportnummer: 565296  
Uitgebracht op: 17-06-2024  
Uitgebracht door: BIJN.nl Bouwtechnische keuring  
Pastoor Vermunstraat 1a  
4851CR Ulvenhout  
Tel. 088-0034810  
66079454  
Bouwkundig inspecteur: Arno Korbijn  
Integraal Woning Inspecteur (IWI)

Integraal woning inspectie

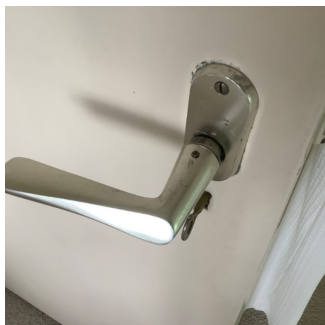
Deur naar slaapkamer.

Matig: **4**

krukstel los/ kapot

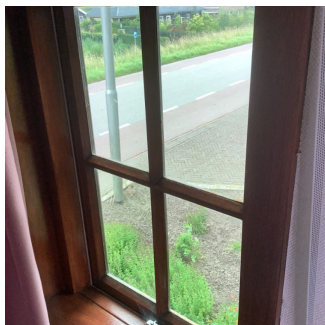
Zeer slecht: **6**

Enkele beglazing

Enkel glas heeft nauwelijks een isolerende werking. Veel energie gaat verloren wat resulteert in extra energieverbruik. Vanuit Energie en Duurzaamheid oogpunt is het verstandig om enkel glas te vervangen.

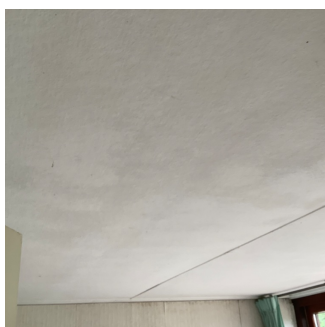
Gehele 1ste verdieping.

Zeer slecht: **6**

Zachtboard, uit het oogpunt van brandveiligheid

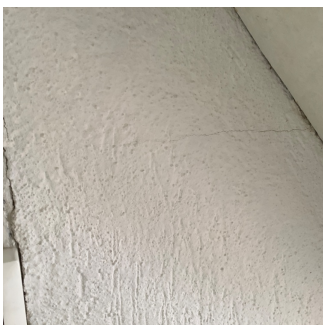
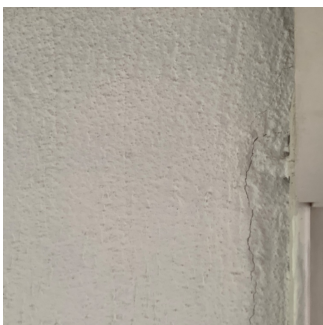
Zetscheuren waargenomen, constructieve problemen waargenomen

Zie fundering buitenzijde. Kosten buitenzijde opgenomen.

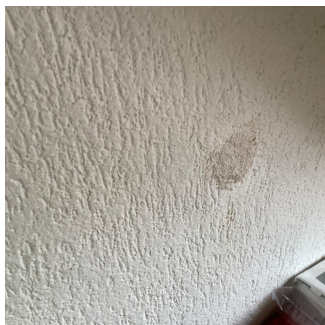
Redelijk: **3**

hol Stucwerk

Op termijn €75,-

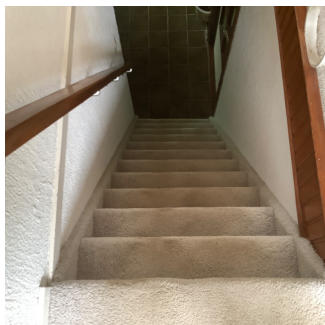
Zeer slecht: **6**

vaste trap

Optrede minimaal 22 cm, aantrede 13 cm volgens bouwbesluit 2012.

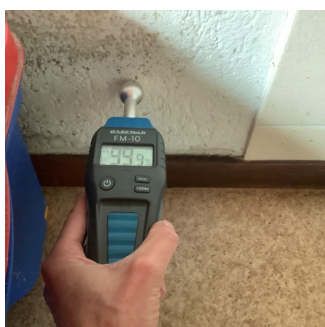
Nader onderzoek nodig: **8**

vocht waargenomen, veel te hoog vochtpercentage waargenomen (80-100%)

Voorzijde en linkergevel volop vochtdoorslag. Hier is ook houten vloer aanwezig. Naast mogelijk kans op houten balken rot ook spouw vervuild? Optrekkend vocht? Daarom nader onderzoek om herstellkosten te kunnen onderbouwen.

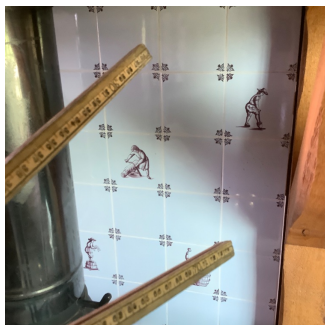
Redelijk: **3**

wandtegels gescheurd, mogelijk asbestverdachte tegellijm van voor 1994 achter wandtegels

Op termijn €150,-

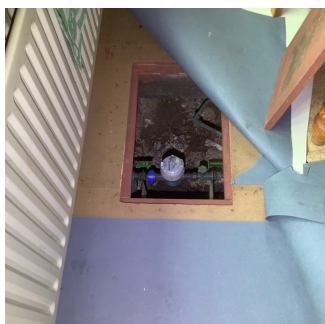
Redelijk: **3**

beoordeling vanuit kruipgat, licht vochtig, gedeeltelijk te controleren

Houten balken in goede conditie. Mogelijk verderop in kruipruimte aangetast. Zie ook vochtmetingen.

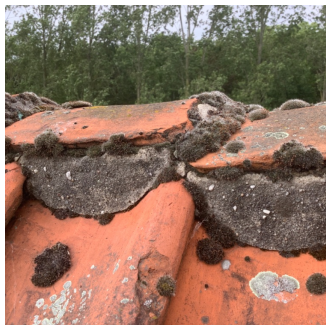
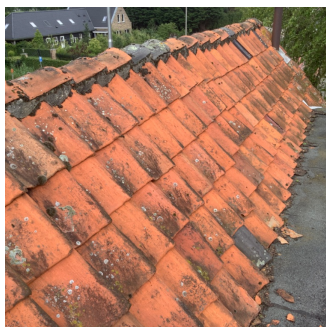
pannen, nokvorsten specie los

door losse specie, slijtage of beschadiging kan er vocht onder de nokvorsten terechtkomen, wat kan leiden tot lekkages in uw woning een aantasting van de constructie.

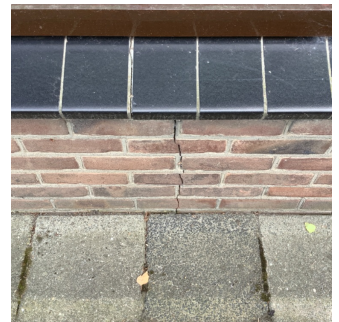
Fundering op staal volgens bouwtekeningen. Diversen zetscheuren waargenomen, zowel verticaal als horizontaal die kunnen duiden op funderingsproblemen. Dijkwoningen kunnen afschuiven en is dit een mogelijke oorzaak, echter door klimaatverandering kan de bodem inklinken en voor funderingsproblemen zorgen. Daarom funderingsonderzoek Fase 1, archief en metingen.

Direct

€1500,-

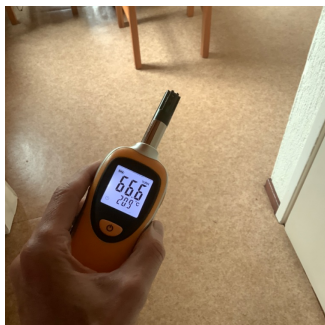
Redelijk: **3**

natuurlijke voorzieningen, luchtvochtigheid meting uitgevoerd, te hoge luchtvochtigheid (groter dan 60 procent), ventilatie en stookgedrag verbeteren

Geen rooster aanwezig.

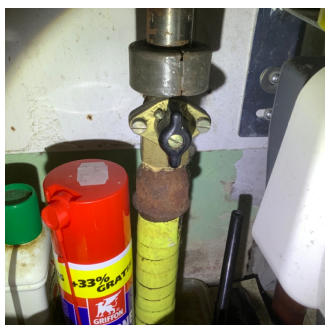
Redelijk: **3**

aangetast door corrosie

Op termijn €200,-
