# NTA8060 BOUWKUNDIG RAPPORT

**Onbekend 1**  
**1000AA Onbekend**

Rapportnummer: 565296  
Uitgebracht op: 17-06-2024  
Uitgebracht door: BIJN.nl Bouwtechnische keuring  
Pastoor Vermunstraat 1a  
4851CR Ulvenhout  
Tel. 088-0034810  
66079454  
Bouwkundig inspecteur: Arno Korbijn  
Integraal Woning Inspecteur (IWI)

Integraal woning inspectie

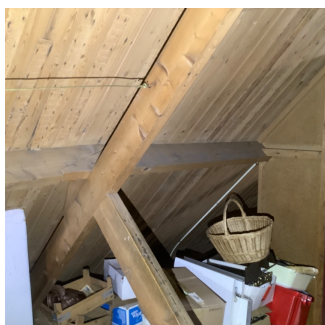
#### A.1 (01.02) Kapconstructie

Goed: **2**

geen constructieve problemen waargenomen

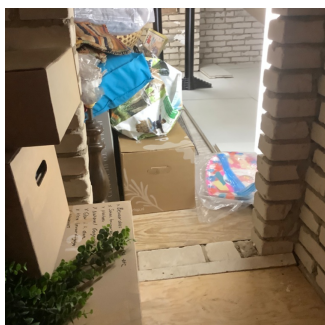
Niet te inspecteren: **9**

Hout, balken niet te controleren, geen visuele problemen waargenomen

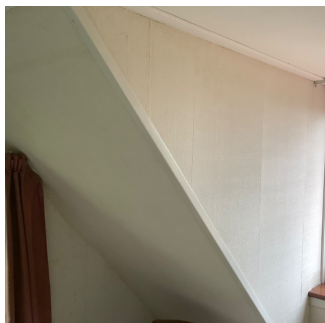
Redelijk: **3**

houten delen, buiten onder pan waargenomen, bij dakkapel

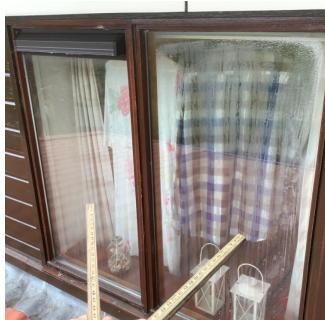
Zeer slecht: **6**

Dubbele beglazing, ruit(en) lek

Direct

€400,-

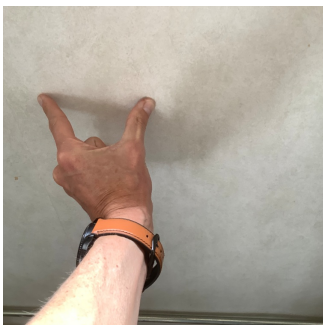
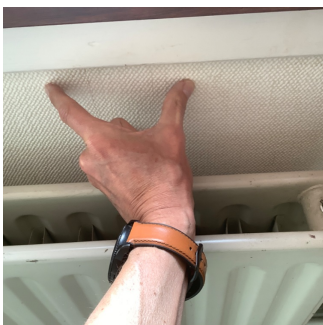
## E.5 (05.15) Buitenwanden

Goed: **2**

voorzetwanden

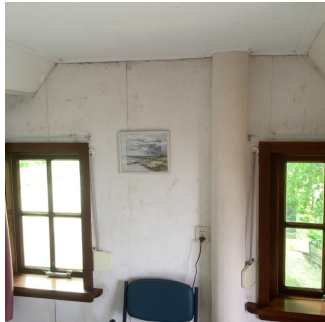
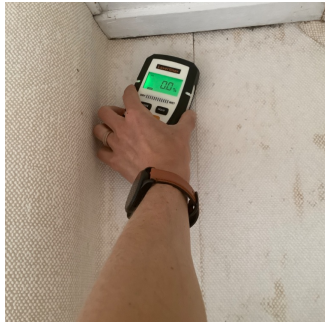
## E.5 (05.17) Vochtgehalte

geen vocht waargenomen

Steens muur. Koude brug, omgevingsvocht condenseert hierop.

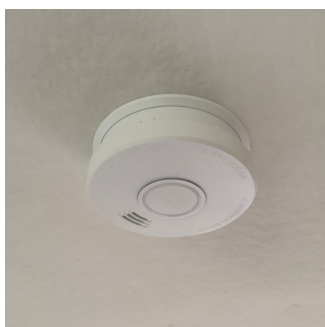
## E.5 (05.30) Brand/ CO veiligheid

Goed: **2**

rookmelder

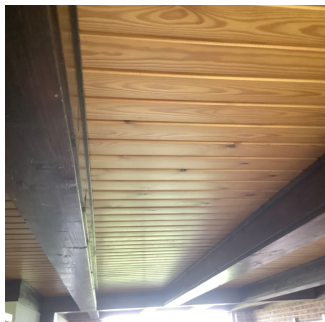
Redelijk: **3**

Houten schroten, brandklasse onbekend

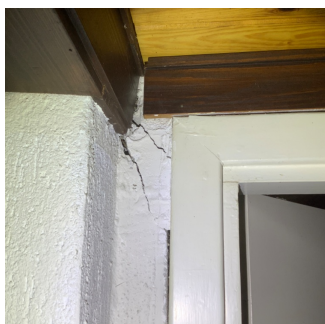
Nader onderzoek nodig: **8**

Zetscheuren waargenomen, constructieve problemen waargenomen

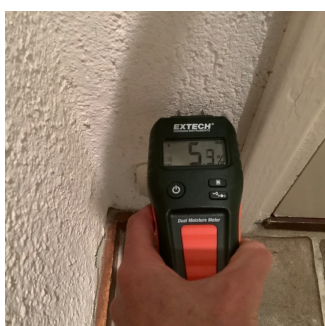
Goed: **2**

vocht waargenomen, buitenzijde badkamer, minimaal vochtpercentage waargenomen (0-20%)

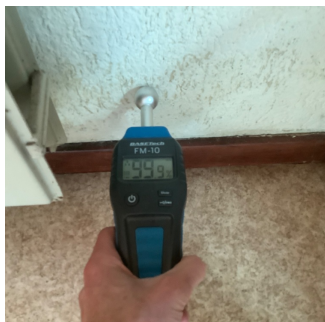
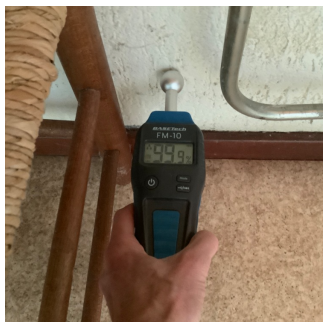
vocht waargenomen, veel te hoog vochtpercentage waargenomen (80-100%)

Voorzijde en linkergevel volop vochtdoorslag. Hier is ook houten vloer aanwezig. Naast mogelijk kans op houten balken rot ook spouw vervuild? Optrekkend vocht? Daarom nader onderzoek om herstellkosten te kunnen onderbouwen.

Direct

€500,-

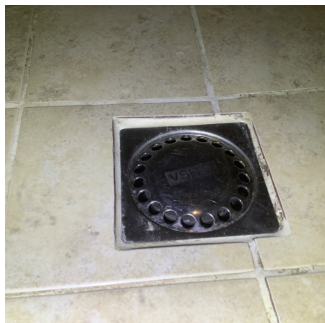
Matig: **4**

Gevoegd drain, kans op lekkage, kitwerk

Een goed aangebrachte kitvoeg met een hoogwaardige kit kan ongeveer 5 jaar mee, echter hangt de levensduur ook af van bijvoorbeeld agressieve schoonmaakproducten. Het onderhouden van het kitwerk is zeer belangrijk, anders kunnen er lekkages ontstaan.

Direct €150,-

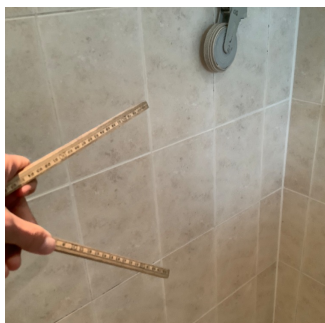
Redelijk: **3**

Door de holle plekken kunnen tegels gaan bewegen met als gevolg dat deze helemaal los gaan liggen of nog erger dat de tegels breken.

Op termijn €150,-

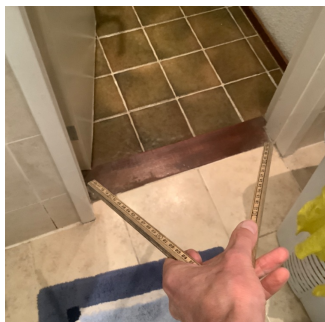
Zeer slecht: **6**

Direct €75,-

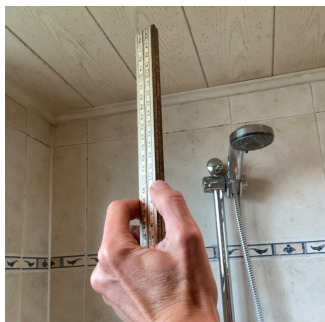
Matig: **4**

Diversen schimmel plekken aanwezig. Geen mechanische ventilatie aanwezig, raam kan open.

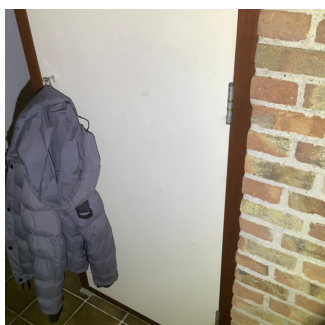
Goede ventilatie van de meterkast is belangrijk en indien de meterkast een voorziening voor gas heeft, zelfs verplicht. Bij een gesloten meterkast moeten dan ook aan de boven- en onderzijde, bij voorkeur spleetvormige ventilatie-openingen aanwezig zijn, elk met een vrije doorlaat van tenminste 100 cm<sup>2</sup>. Deze dienen geplaatst te worden op maximaal 20 cm vanaf de bovenkant van de afsluiting en op maximaal 20 cm boven de vloer. Deze meterkastvoorschriften voor wat betreft ventilatie, zorgen ervoor dat bij een eventuele gaslekage, het gas in voldoende mate wordt verdund. Dit om de kans op een explosie tot een minimum te beperking.

Direct

€100,-

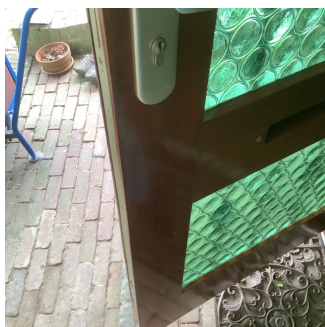
Redelijk: **3**

hang- en sluitwerk niet/ gedeeltelijk beveiligd

Op termijn €750,-

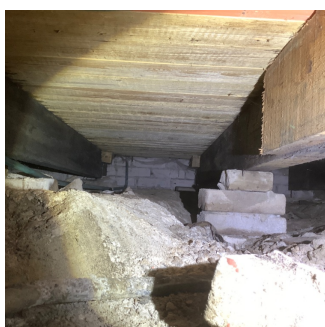
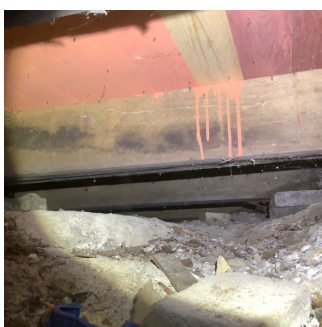
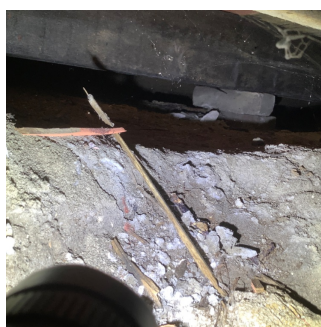
beoordeling vanuit kruipgat, licht vochtig, gedeeltelijk te controleren

Houten balken in goede conditie. Mogelijk verderop in kruipruimte aangetast. Zie ook vochtmetingen.

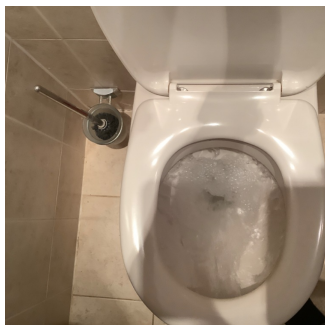
Goed: **2**

bij doorspoeling geen visuele en hoorbare problemen, riolering is door niet aanwezigheid van kruipruimte niet te inspecteren

Warm water getest. Douche loopt door.

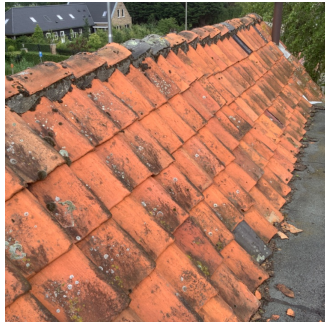
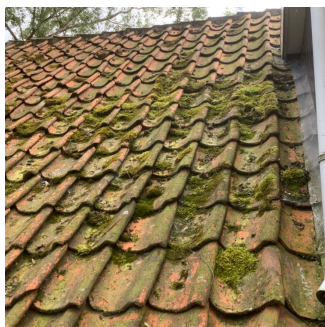
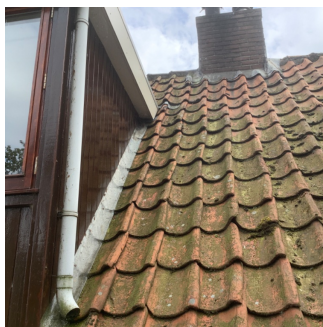
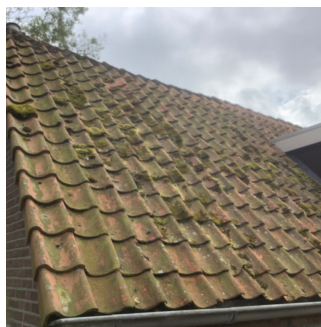
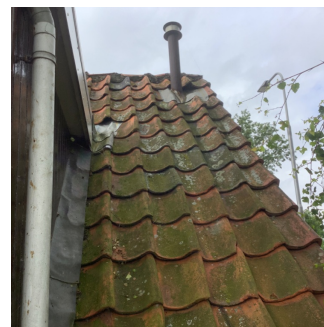
## Bevinding 1

Redelijk: **3**

De levensduur van keramische dakpannen is gemiddeld 75 jaar, betonnen dakpannen gaan gemiddeld 40 jaar mee. Dakpannen zijn aan vervanging toe als ze poreus worden en lekkages veroorzaken.

De pannen zijn gedeeltelijk vanaf de straat visueel geïnspecteerd. Hierdoor kan het zijn dat gebreken niet zijn opgemerkt of visueel niet waarneembaar zijn geweest. Het onderliggende dakbeschot is niet geïnspecteerd. Na verwijdering van eventueel pannen kunnen problemen of gebreken alsnog zichtbaar worden.

Op termijn

€400,-

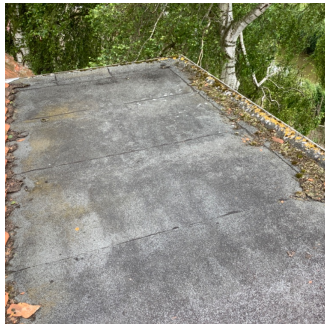
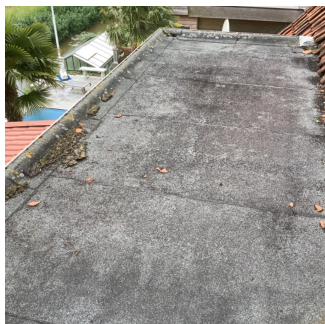
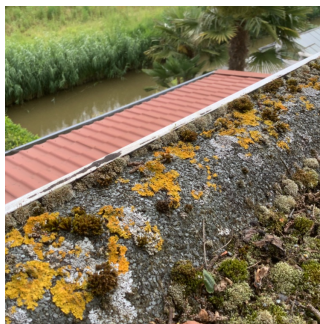
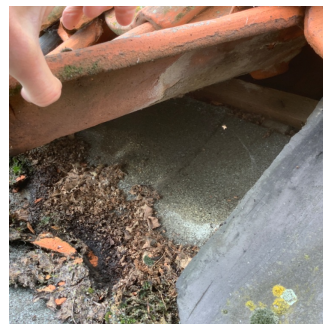
## Bevinding 1

Matig: **4**

Het is niet bekend wat de ouderdom van de dakbedekking is. Lekkages in dakbedekking zijn niet altijd direct, volledig maar zeker ook niet eenvoudig waarneembaar, lekkages zijn vaak alleen bij droge weersomstandigheden, waarbij het gehele dak droog is vast te stellen.

Op termijn

€2000,-

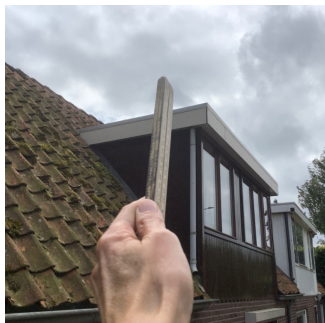
## Bevinding 2

Niet te inspecteren: **9**

Het is niet bekend wat de ouderdom van de dakbedekking is. Lekkages in dakbedekking zijn niet altijd direct, volledig maar zeker ook niet eenvoudig waarneembaar, lekkages zijn vaak alleen bij droge weersomstandigheden, waarbij het gehele dak droog is vast te stellen.

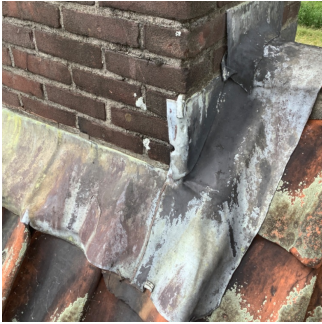
### Bevinding 1

Matig: **4**

Op termijn €600,-

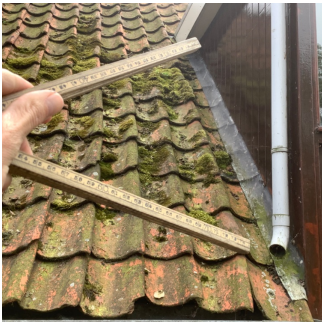
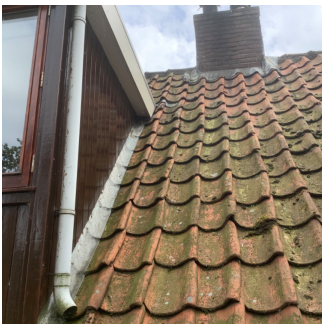
### Bevinding 2

Redelijk: **3**

lood los/ gescheurd

Op termijn €300,-

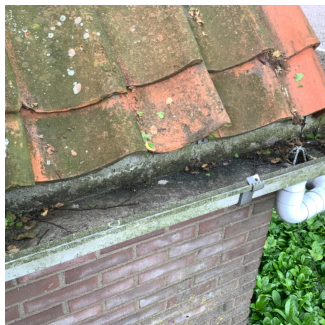
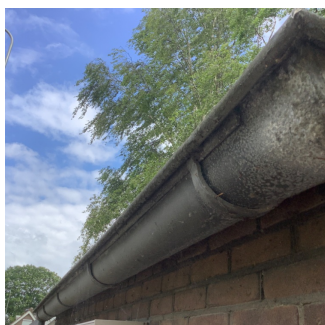
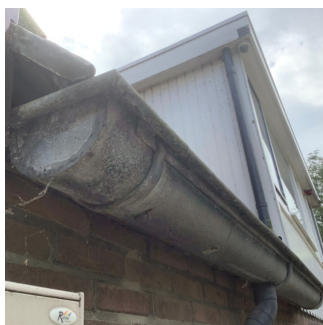
## Bevinding 1

Redelijk: **3**

Een zinken dakgoot gaat gemiddeld 30 á 40 jaar mee. Regelmatig onderhoud van dakgoten zorgt ervoor dat u de levensduur verlengt en daarom raden we aan om minimaal jaarlijks de dakgoten te reinigen en te inspecteren. Als er lange tijd water in de goot staat, dan kan het zink worden aangetast door rottende bladeren die bijtende zuren bevatten. Door wisselende weersomstandigheden kunnen de lasnaden knappen waardoor lekkage kan ontstaan bij de soldeernaden. De soldeernaden zijn niet geïnspecteerd tijdens de momentopname.

De goten en hemelwaterafvoeren zijn deels of vanaf de straat of afstand geïnspecteerd. Hierdoor kan het zijn dat gebreken niet zijn opgemerkt of visueel niet waarneembaar zijn geweest.

#### Op termijn

€1800,-

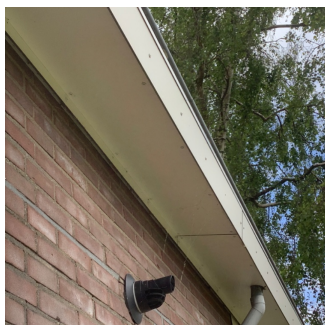
## Bevinding 2

Niet te inspecteren: **9**

Een zinken dakgoot gaat gemiddeld 30 á 40 jaar mee. Regelmatig onderhoud van dakgoten zorgt ervoor dat u de levensduur verlengt en daarom raden we aan om minimaal jaarlijks de dakgoten te reinigen en te inspecteren. Als er lange tijd water in de goot staat, dan kan het zink worden aangetast door rottende bladeren die bijtende zuren bevatten. Door wisselende weersomstandigheden kunnen de lasnaden knappen waardoor lekkage kan ontstaan bij de soldeernaden. De soldeernaden zijn niet geïnspecteerd tijdens de momentopname.

De goten en hemelwaterafvoeren zijn deels of vanaf de straat of afstand geïnspecteerd. Hierdoor kan het zijn dat gebreken niet zijn opgemerkt of visueel niet waarneembaar zijn geweest.

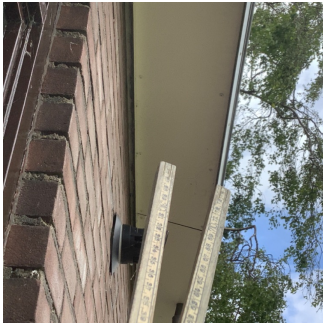
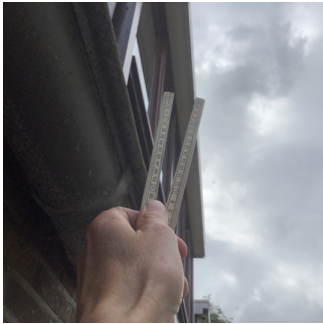
## Bevinding 1

Goed: **2**

De onderzijde van dakbetimmering moet ventileren en open blijven. Vocht kan namelijk weglopen of verdampen. Is er geen ventilatie aanwezig, dan is de kans op problemen zoals lekkages, schimmel en houtrot groot.

Het achterhout is tijdens de keuring niet waar te nemen of te controleren. Er kan dus ook geen uitspraak gedaan worden over de kwaliteit van de achterliggende constructie

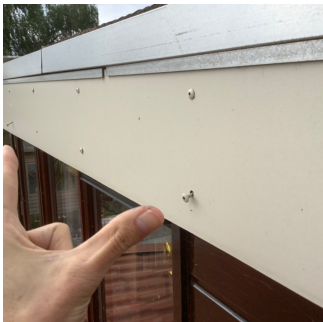
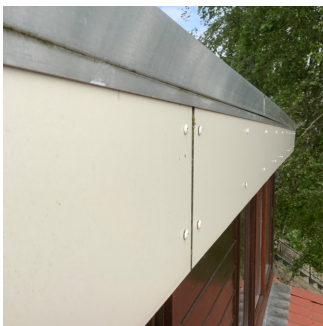
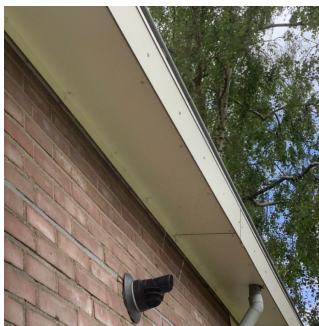
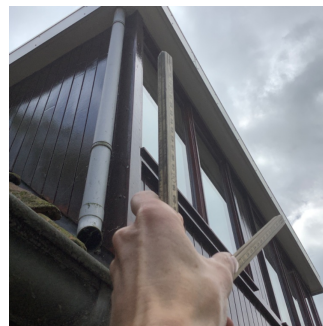
## Bevinding 2

Redelijk: **3**

Direct

€75,-

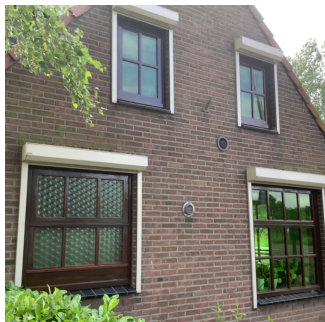
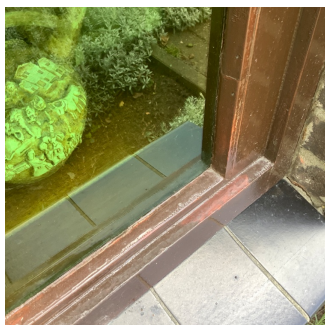
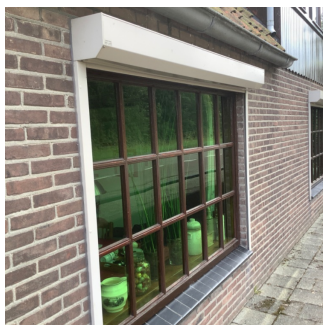
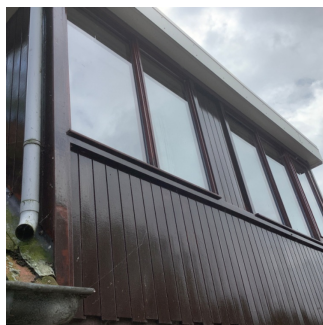
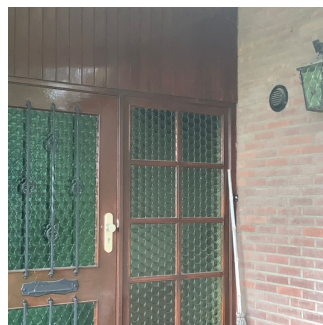
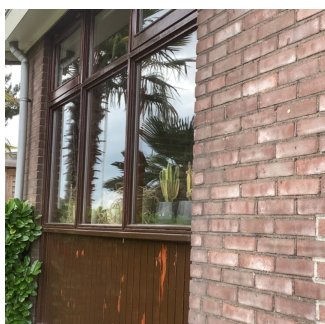
## Bevinding 1

Redelijk: **3**

Houtrot kan zichtbaar worden bij onderhoud of bij het verwijderen van de afwerking. Houtrot is nooit in zijn gehele omvang zichtbaar en kan zelfs geheel niet zichtbaar zijn. Tijdens het onderzoek is er geen destructief onderzoek uitgevoerd.

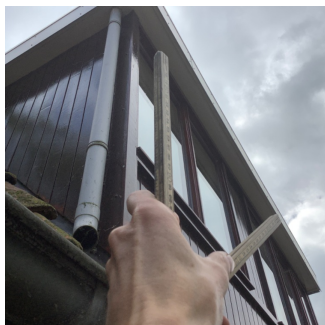
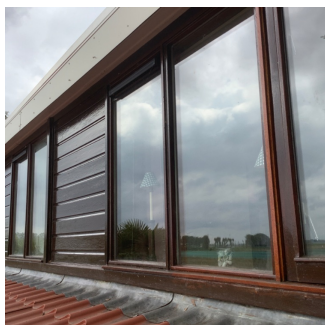
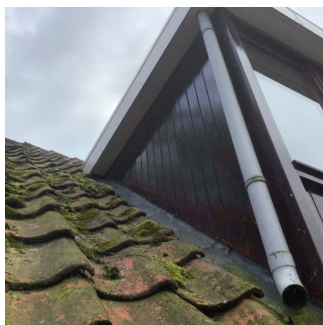
### Bevinding 1

De overstekken, boeidelen, windveren e.d. zijn deels of vanaf de straat geïnspecteerd. Hierdoor kan het zijn dat gebreken niet zijn opgemerkt of visueel niet waarneembaar zijn geweest. Door bijvoorbeeld schilderwerk of andere verhinderingen kunnen gebreken en/of houtrot niet zichtbaar, maar wel aanwezig zijn.

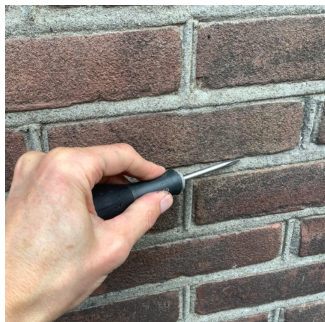
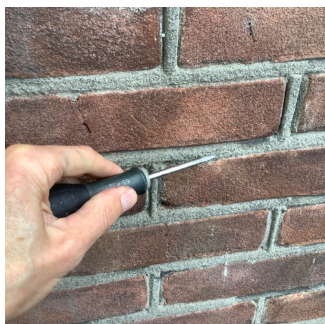
## Bevinding 1

Goed: **2**

Voor voegwerk is de beoordelingsmethode vastgelegd in CUR-Aanbeveling 61:2013. Het voegen en hydrofoberen van metselwerk. De beoordeling gebeurt door middel van het meten van de voeghardheid. Tijdens de opname is geen voeghardheid test gedaan.

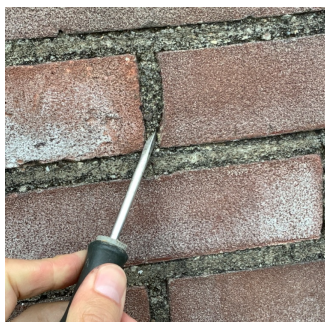
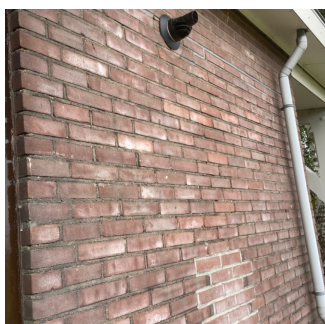
## Bevinding 2

Matig: **4**

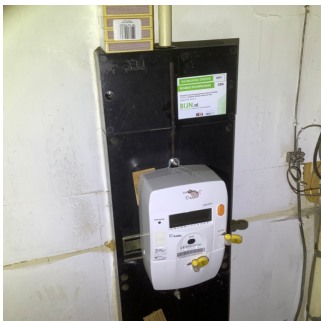
Matig: **4**

oude aardlekschakelaar 0,5 Amp mag niet meer, vervangen in aardlekschakelaar 0,03Amp, en tevens hoofdschakelaar verplicht te plaatsen indien nog niet aanwezig

Direct

€350,-

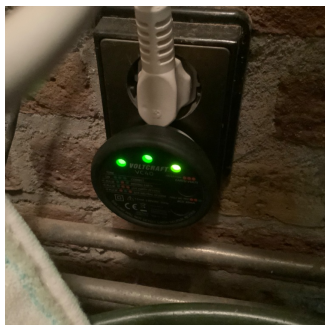
aarde controle (steekproef)

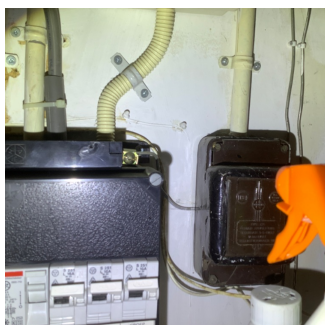
Nader onderzoek nodig: **8**

aardpen niet waargenomen, aarddraad op waterleiding bij watermeter waargenomen, aarding laten nakijken, zie 09.05

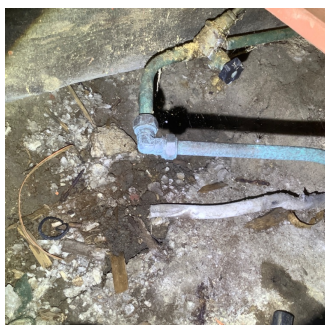
Nader onderzoek nodig: **8**

Loden waterleiding waargenomen, vervanging verstandig, niet verplicht te verwijderen, meer informatie, zie website rijksoverheid

Is afgekoppeld, niet bekend of deze nog ergens anders aanwezig is. Eventueel loodtest uitvoeren.

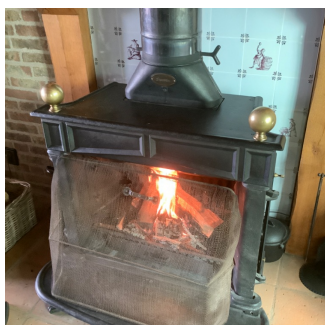
Veegbewijs, ja, schoorsteenkanaal niet te inspecteren

Wordt elk jaar geveegd, factuur aanwezig en ingezien.

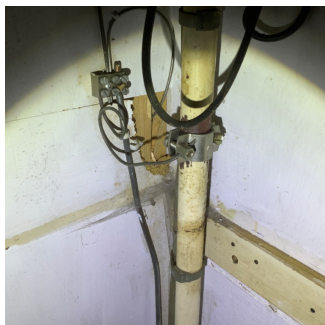
gasleiding geaard

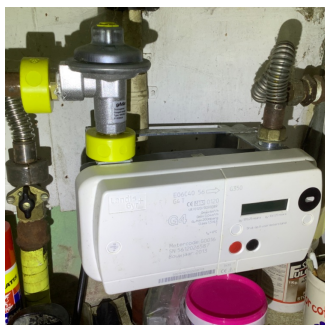
aangetast door corrosie

Op termijn €200,-
